Arasement du seuil des Ringalles sur le Faux

Ville : Anvin

Type d'action : Arasement

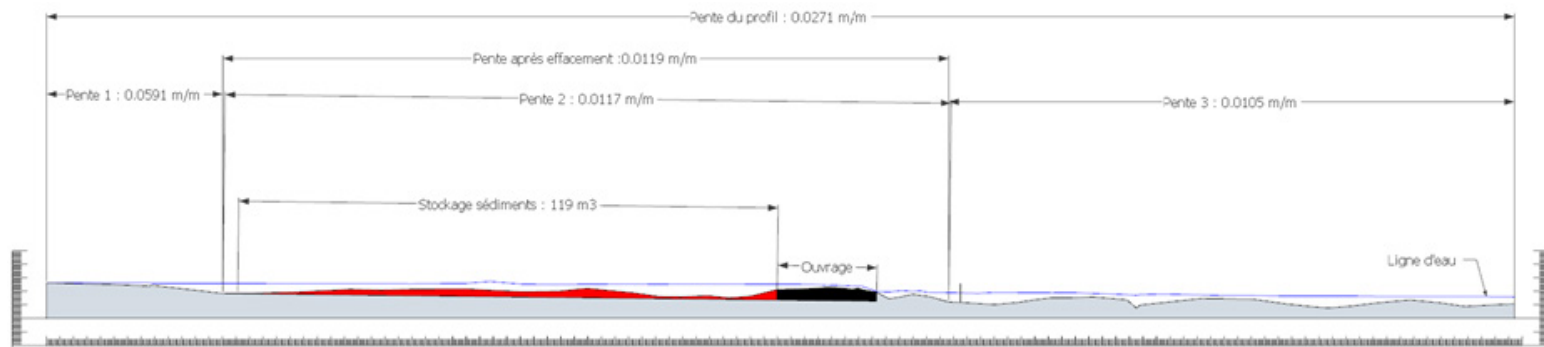
Profil en long avant travaux (avec estimation de l'érosion régressive après arasement)

Lors de l'élaboration du projet, des relevés topographiques ont été réalisés afin d'évaluer l'état initial du site et l'évolution du profil en long du lit mineur après arasement du seuil. Les travaux ont permis de retrouver des écoulements naturels et diversifiés (alternance radiers / mouilles) et des habitats aquatiques de qualité. Le transport sédimentaire, généré par la suppression de l'ouvrage, a contribué à restaurer le substrat de fond (granulométrie de type cailloux / graviers) et le chenal préférentiel du cours d'eau dont les dimensions (largeur du lit, profondeur) se rapproche de l'état naturel du milieu. Les résultats du suivi durant les prochaines années permettront d'affiner notre analyse des gains écologiques générés par ce projet.
